Vorstellung Vorplanung

Generalsanierung Michelberg-Gymnasium Geislingen an der Steige

1. / 22. März 2023

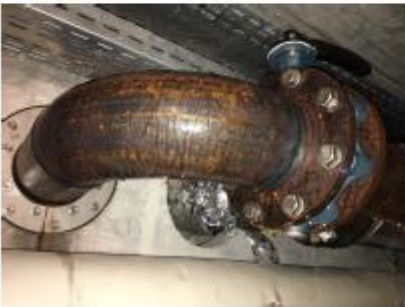
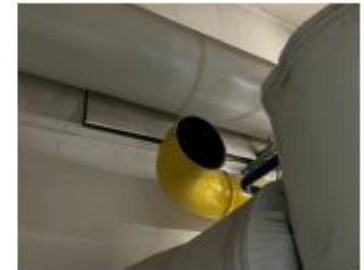
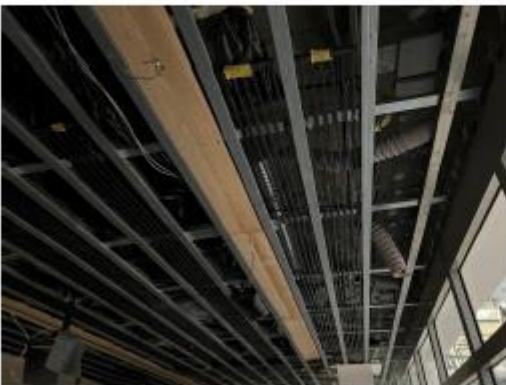
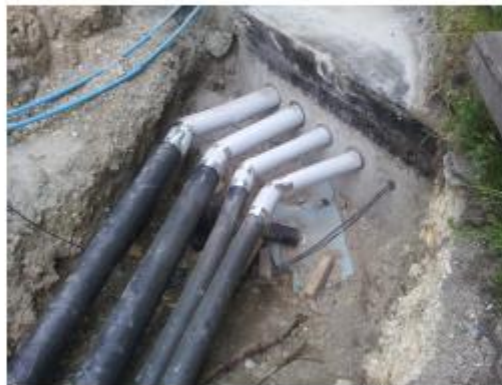
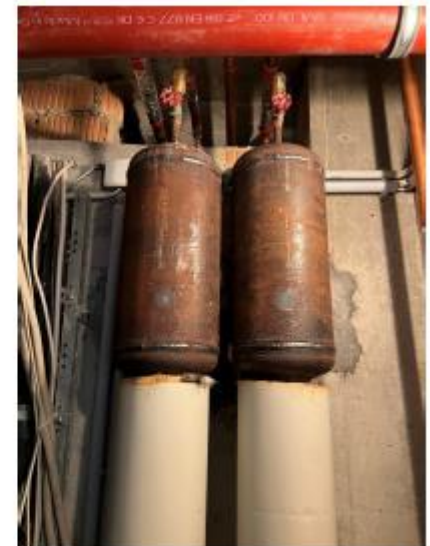
Heizung

- Heiz- / Kühldecken müssen aus statischen Gründen demontiert werden
- Stillgelegte Rohrleitungen sollen demontiert werden
- Leitungen sind teilweise durch Korrosion beschädigt

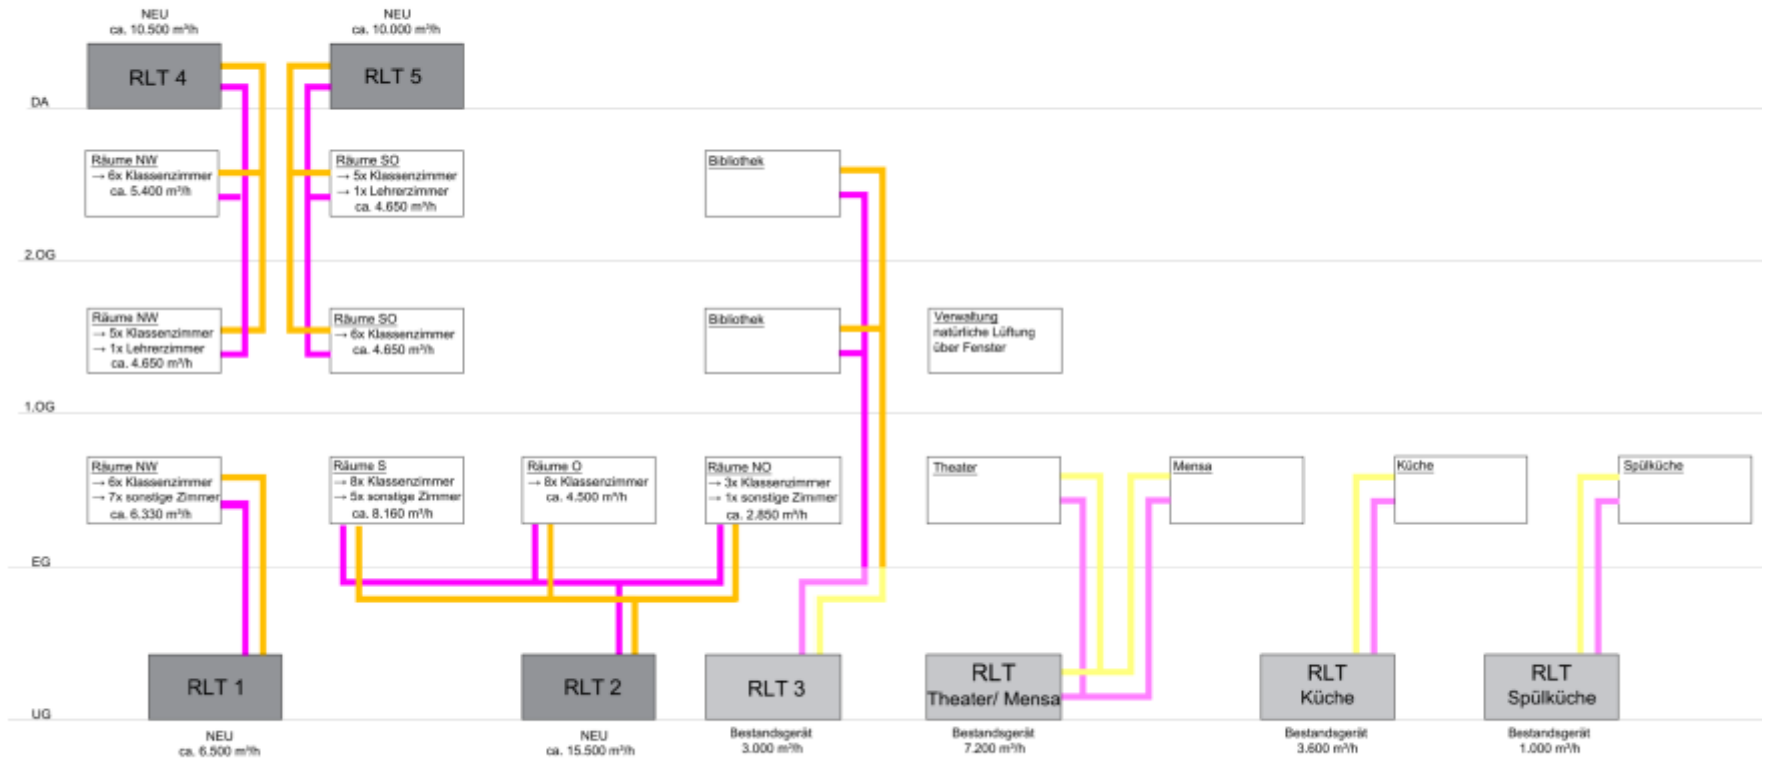
Schematische Darstellung Heizung / Lüftung

- 4 neue Lüftungsgeräte
 - 2 der Geräte auf dem Dach zur Versorgung 1. & 2. OG
 - 2 im Untergeschoss (vorhandene, leerstehende Lüftungszentralen) zur Versorgung NWT-Bereich / Musikräume
- Kanalführung in abgehängter Decke
- Nutzung der bestehenden Lüftungstürme
- Keine wartungsrelevanten Bauteile im Kriechkeller
- Freie Fensterlüftung im Verwaltungsbereich
- Umbau Lüftungsgerät Verwaltung
 - soll zukünftig Bibliothek versorgen
- Reinigung bestehende Lüftungsgeräte von Mensa, Küche und Spülküche
- Erneuerung der Heizungshydraulik und der Leitungen
- Beheizung über vortemperierte Zuluft und Heizkörper
- Erneuerung der SW- und RW-Leitungen
- Erneuerung der sanitären Anlagen
