**Vorstellung Vorplanung**

**Generalsanierung Michelberg-Gymnasium  
Geislingen an der Steige**

**22. März 2023**

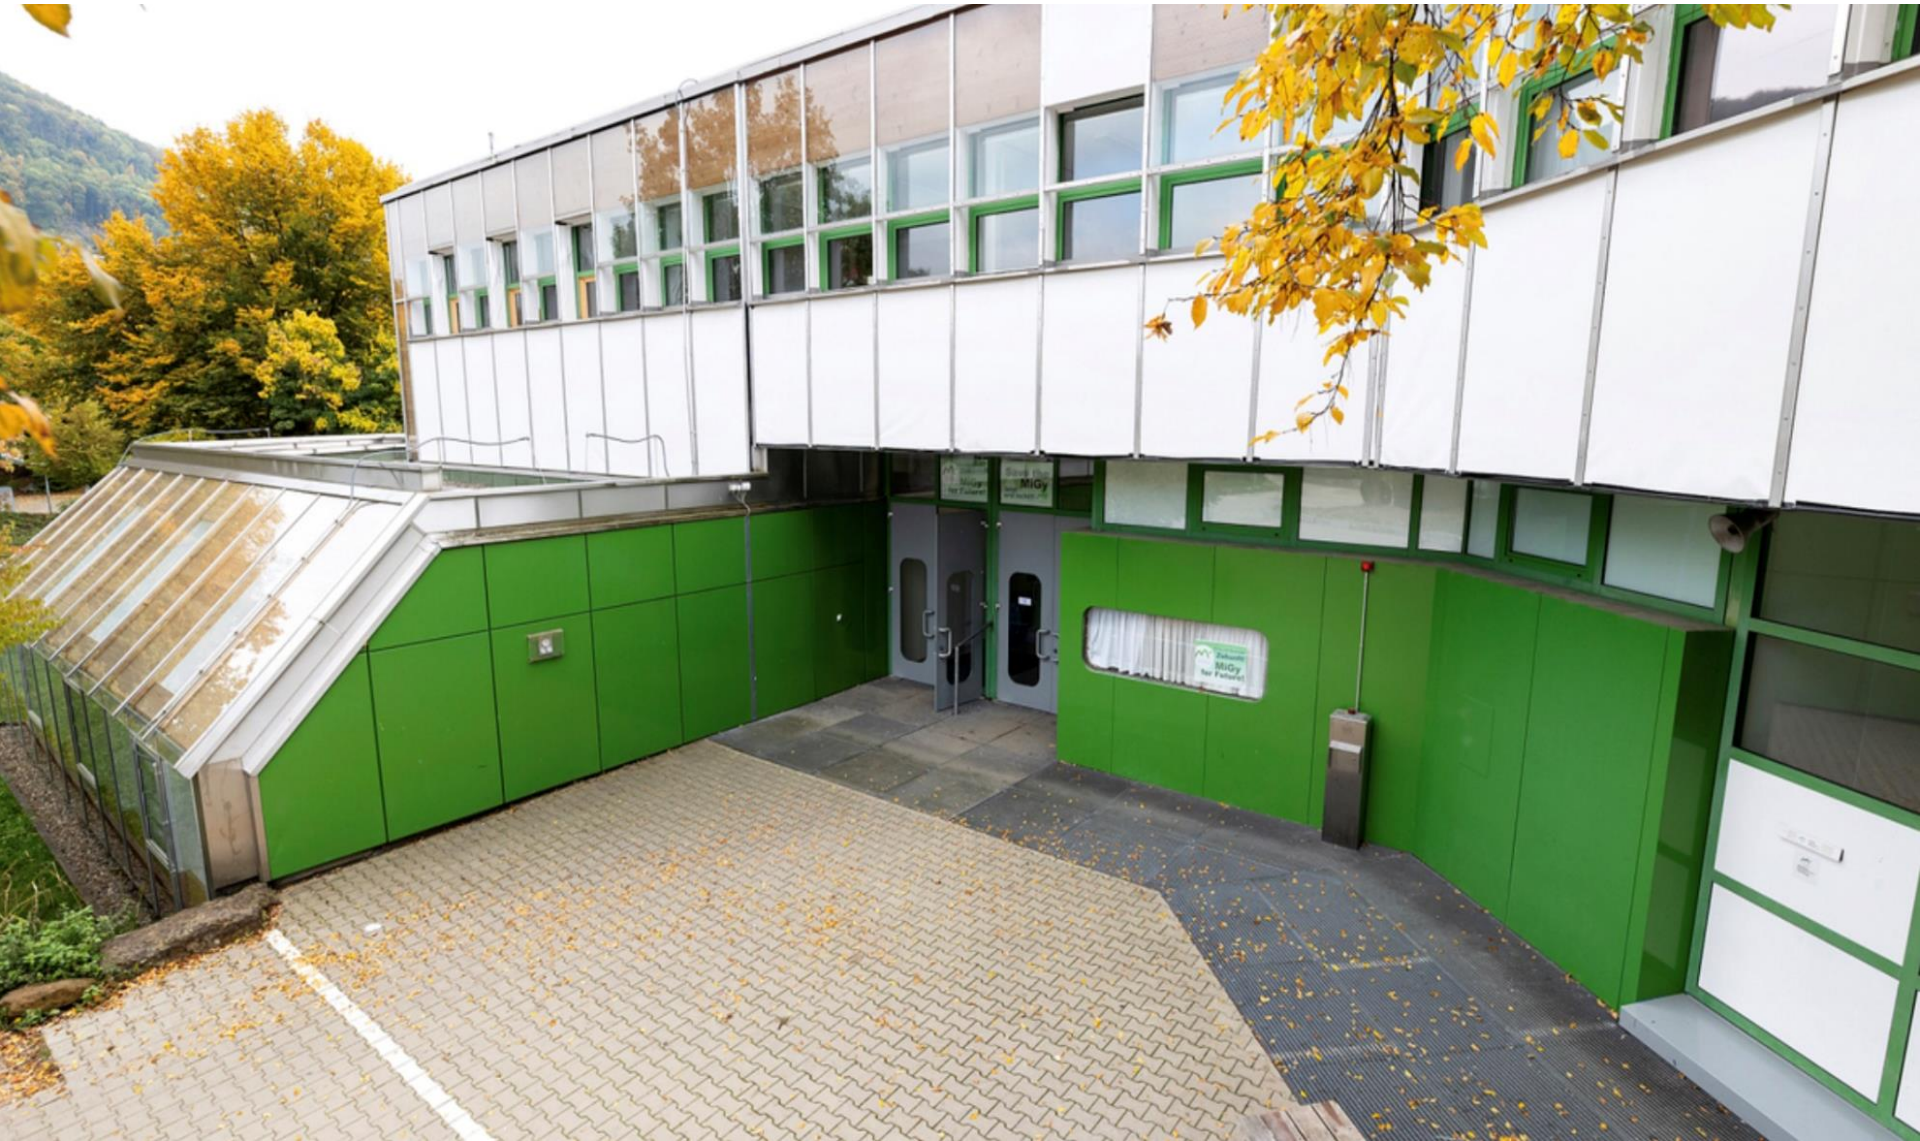
## Fassade heute

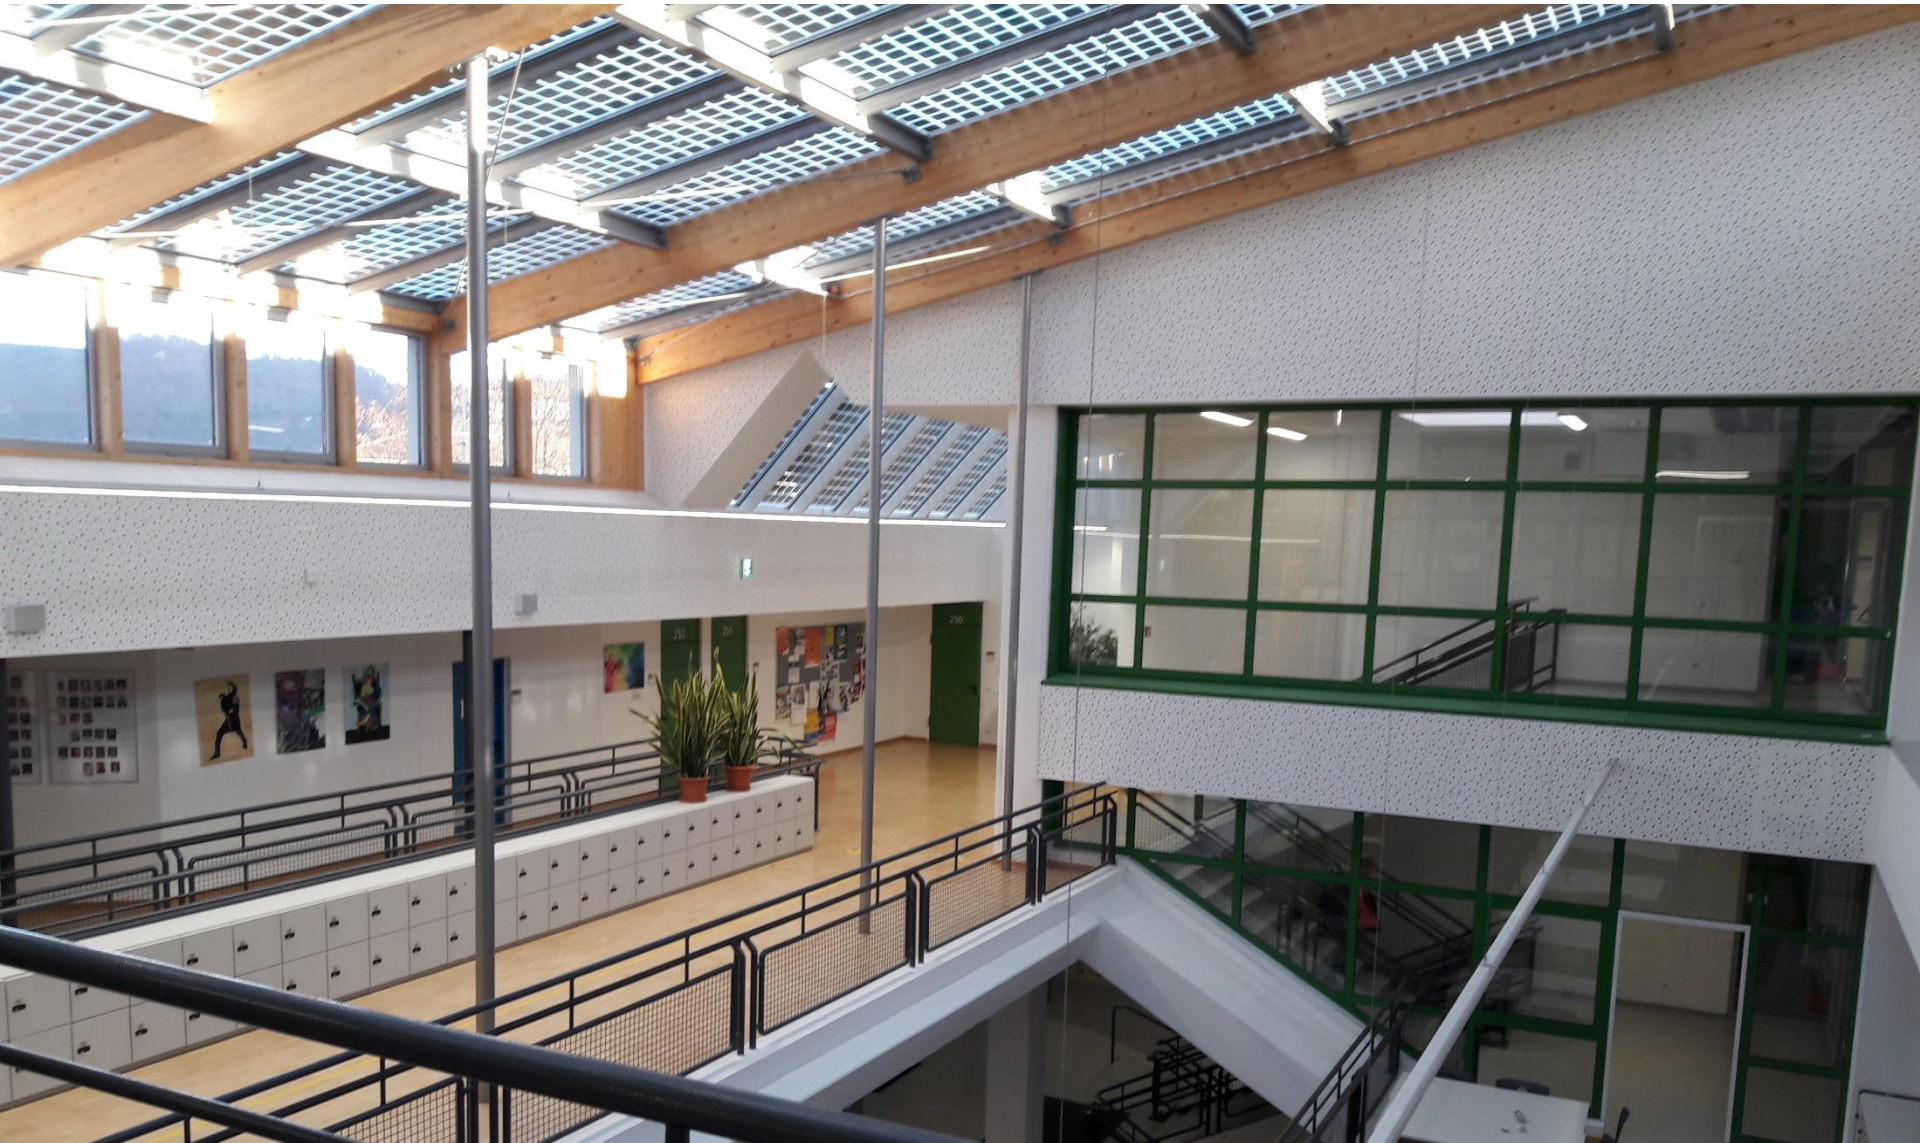
## Erhalt Atriumdach

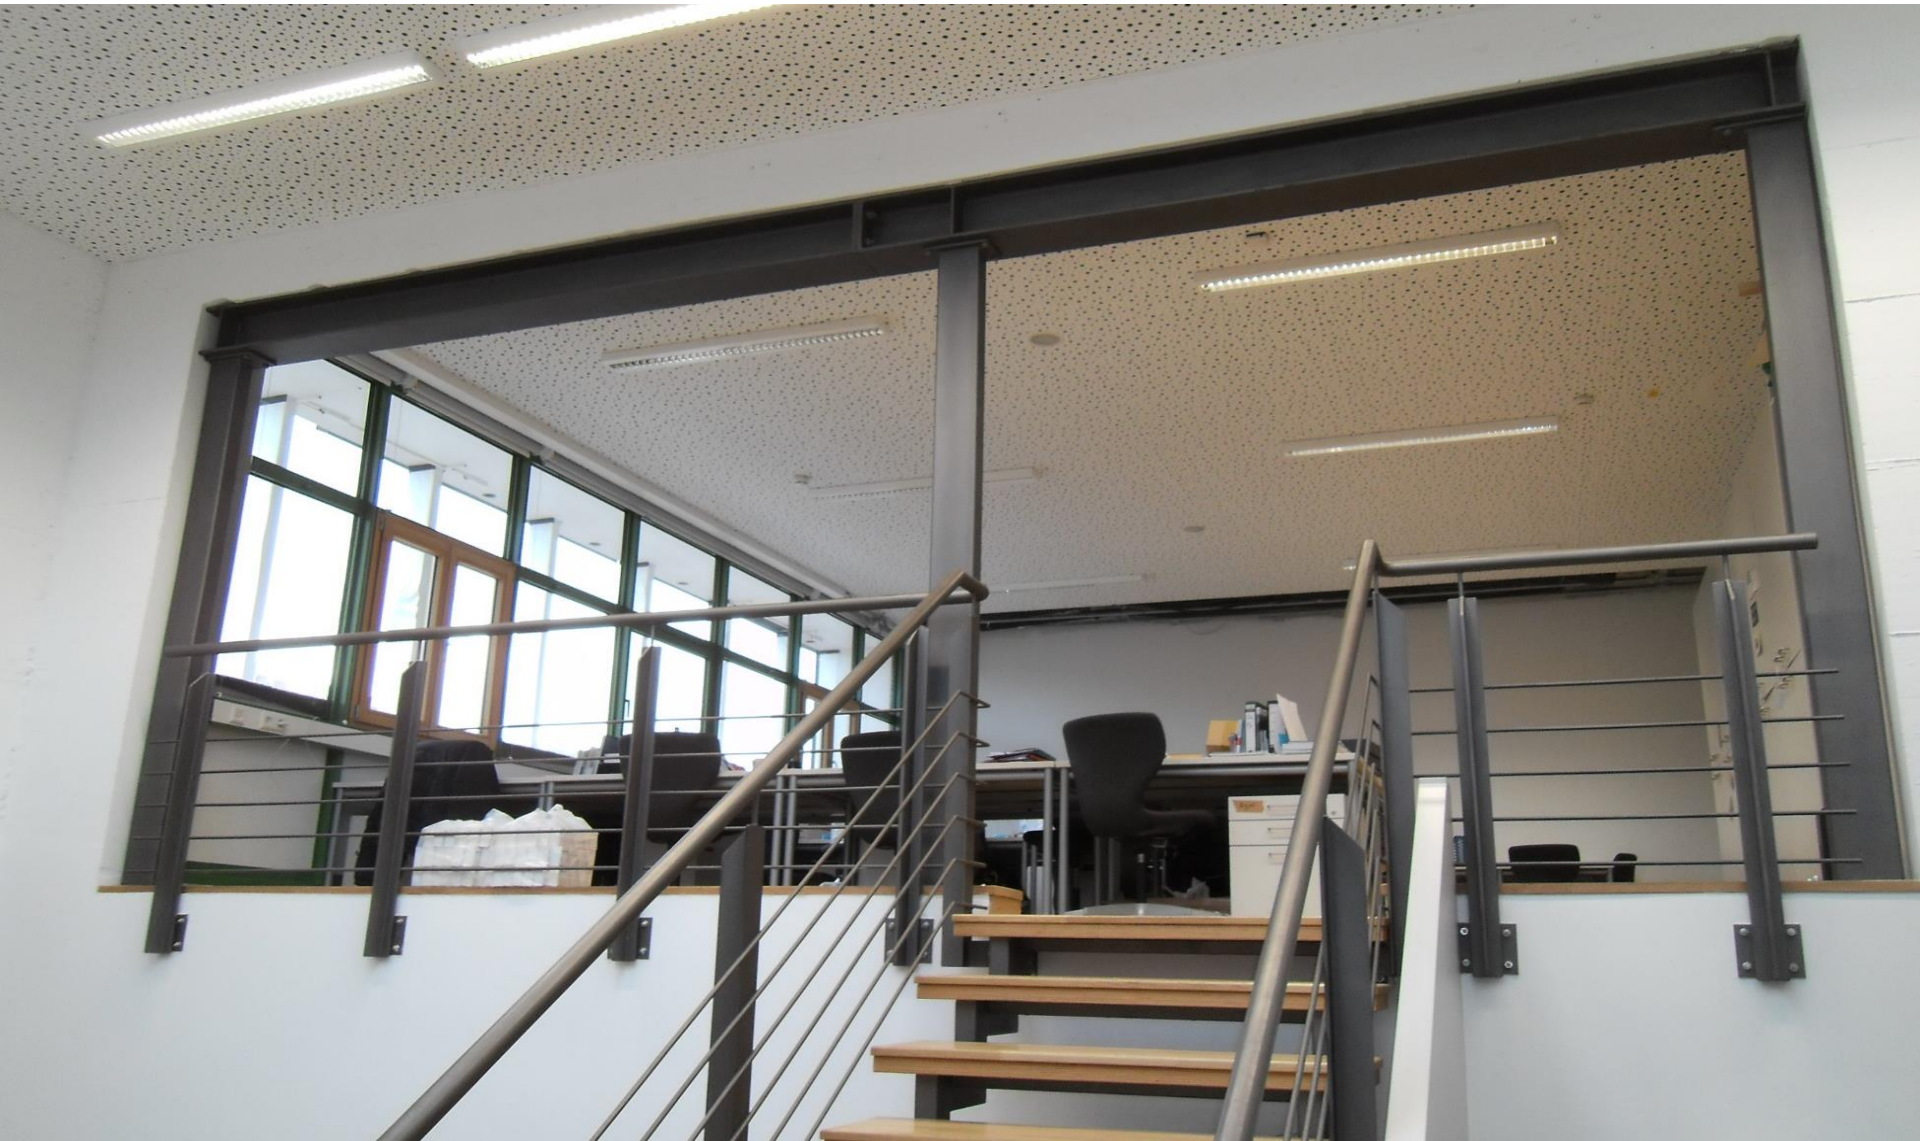
## Erhalt Lehrerbereiche

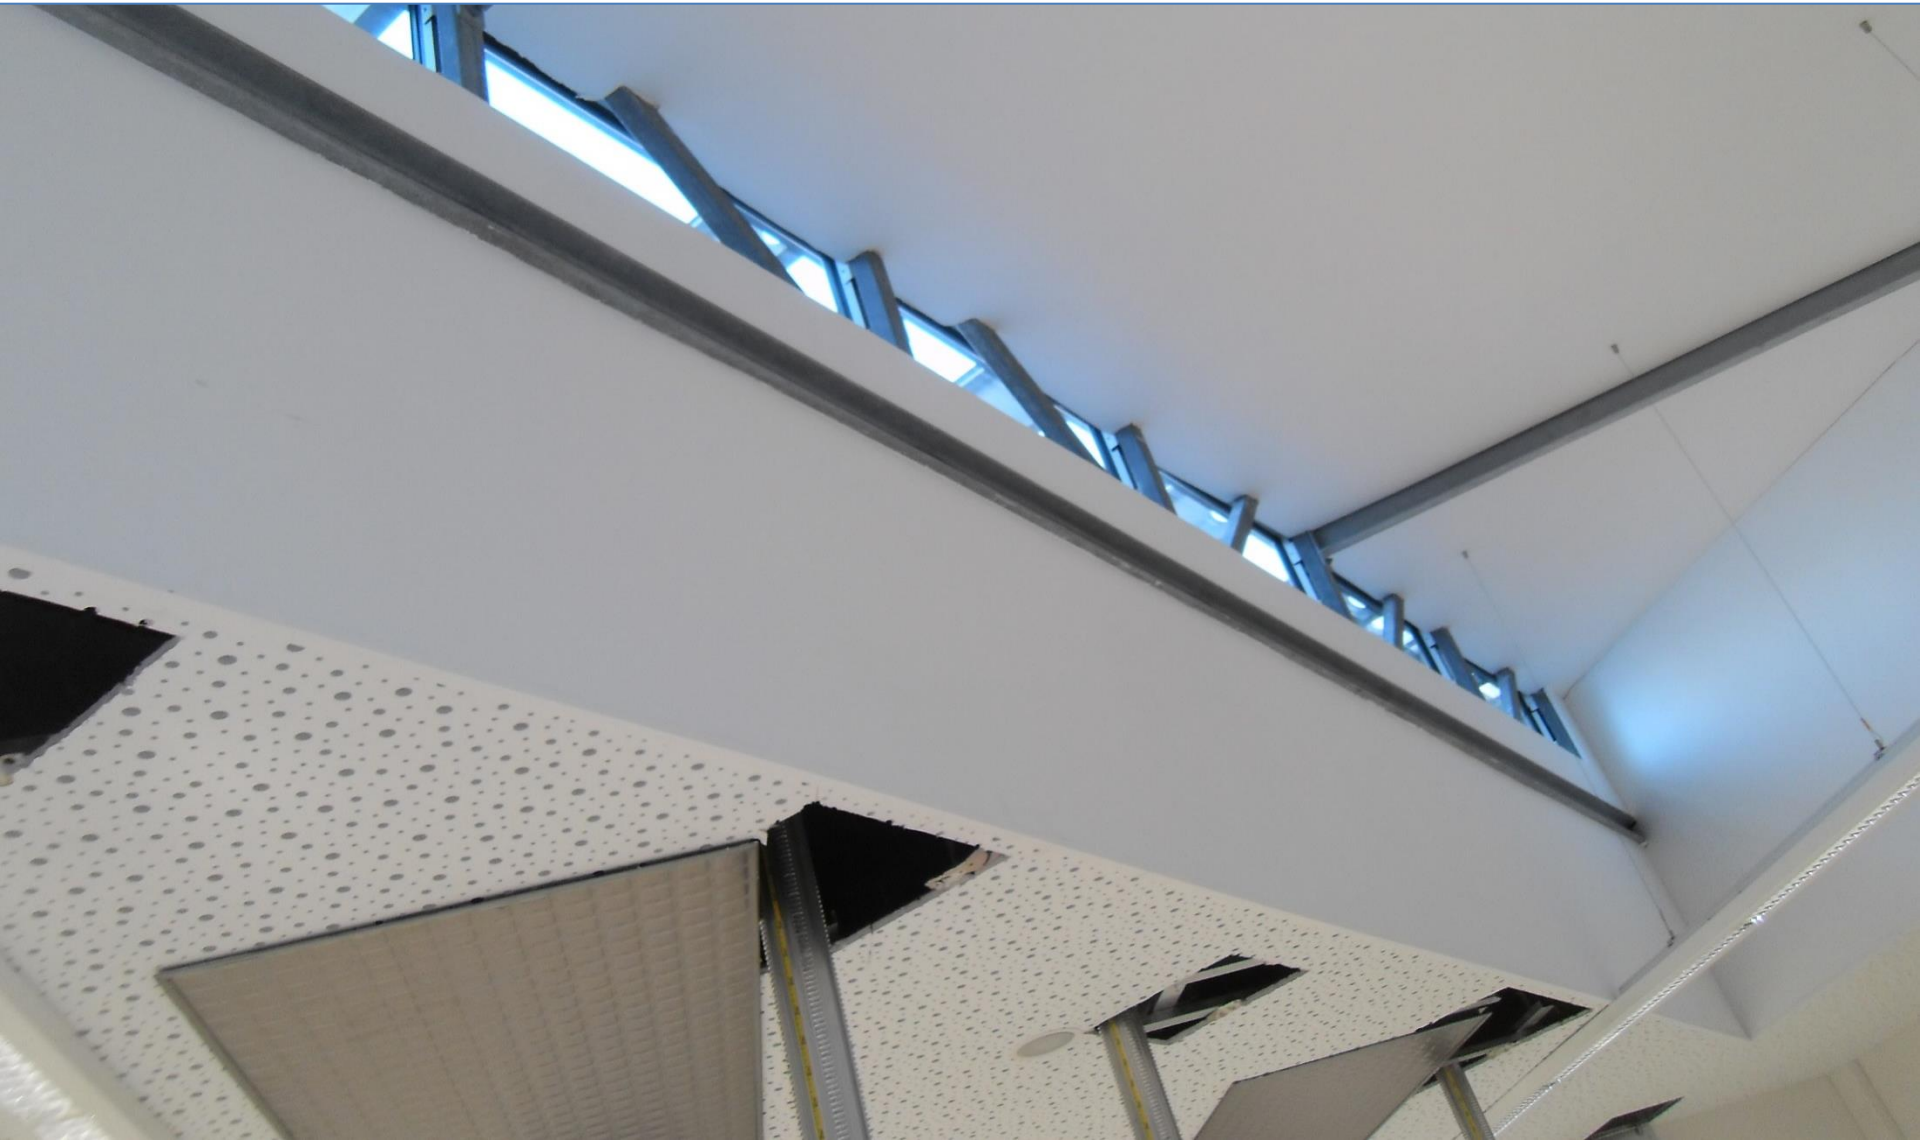
## Sanierung NWT-Trakt

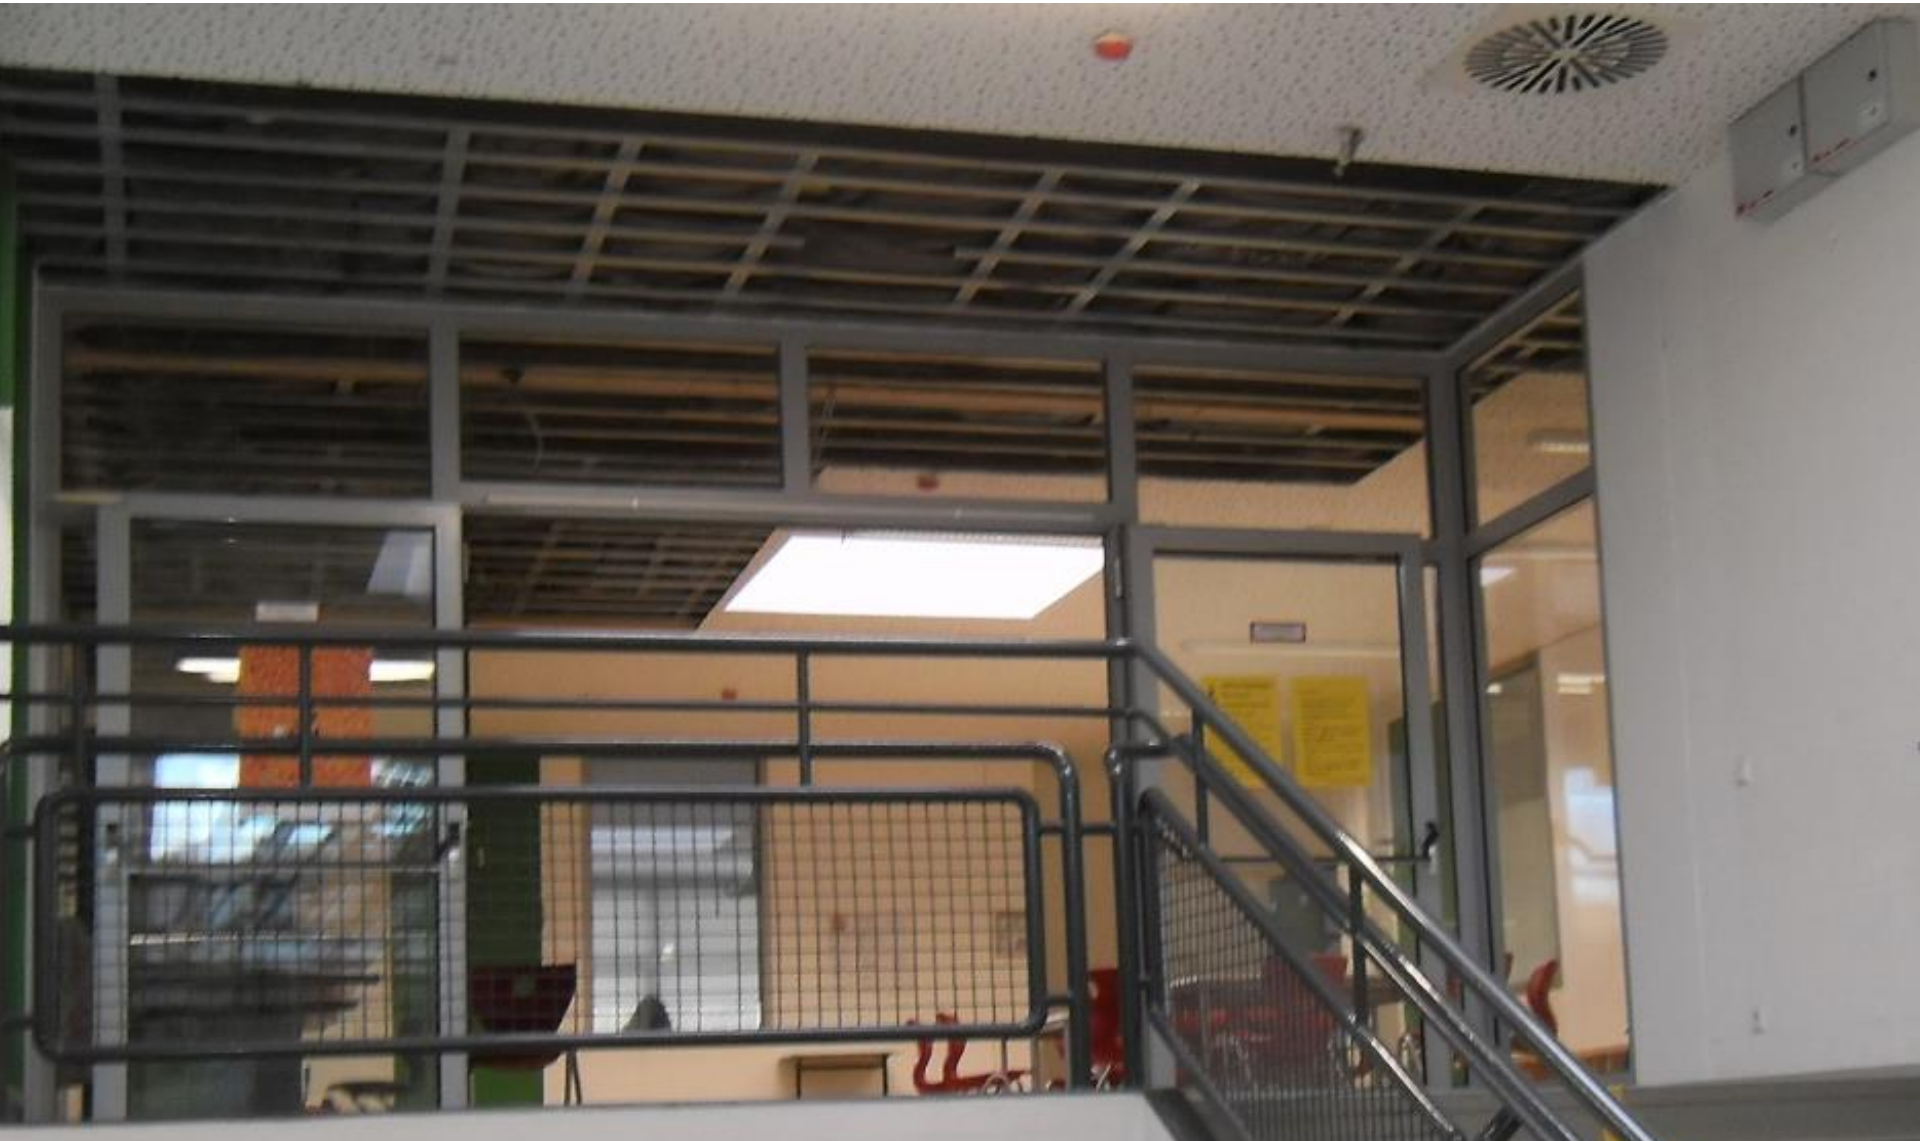
## Neue Haustechnik und neue abgeh. Decken Hauptgebäude

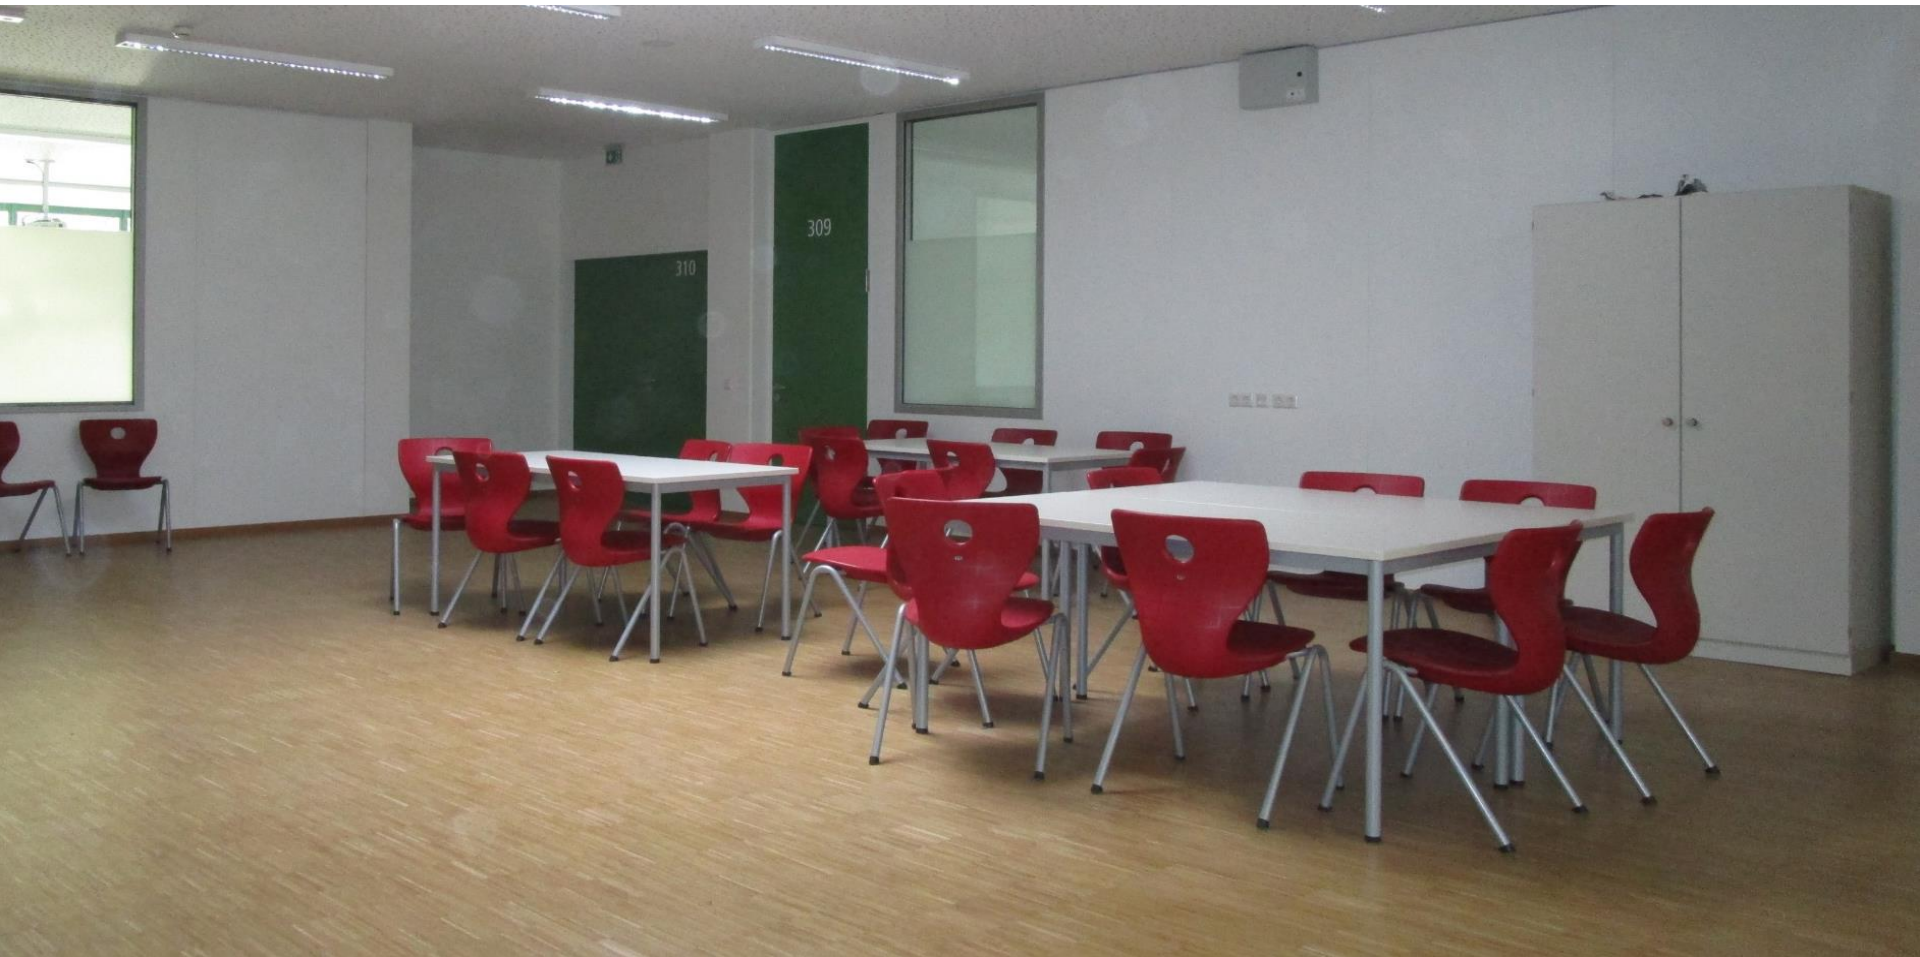
## Maximaler Erhalt Innenwände und Estrich im Hauptbau, Wiederverwendung Möblierung

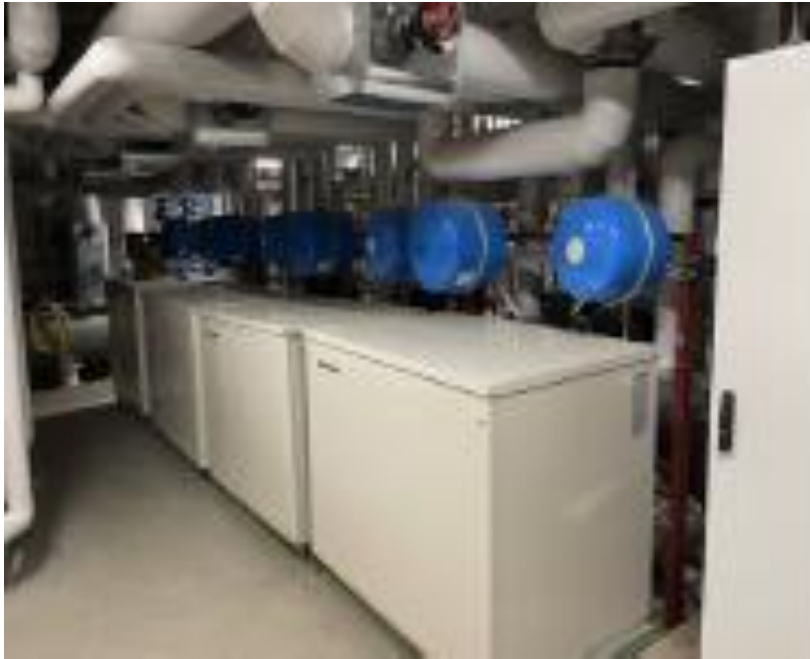
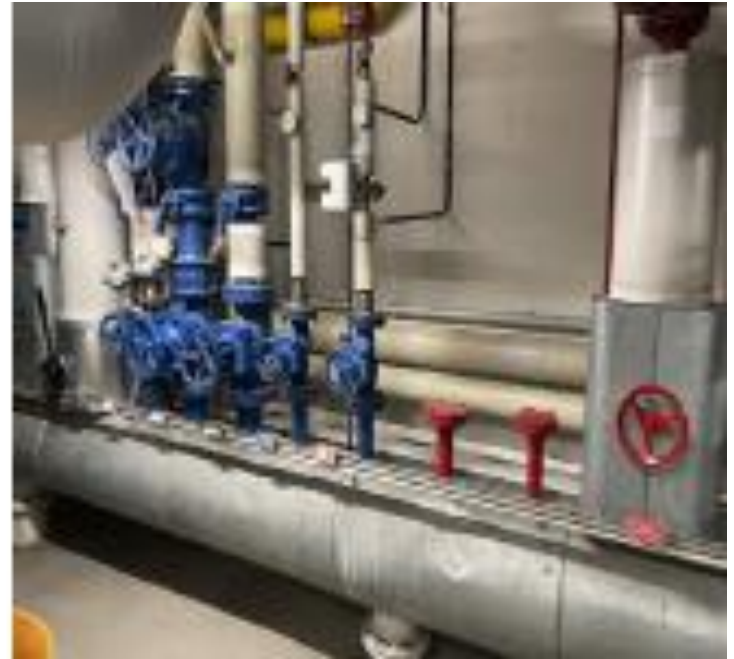
## Erhalt Wärmepumpenkaskaden und Erdsonden

## Weiter nutzbar: Wärmepumpenkaskade (4 x 67 kW) + Reaktivierung RES-Fernwärme (fp=0,3; Zero CO2)

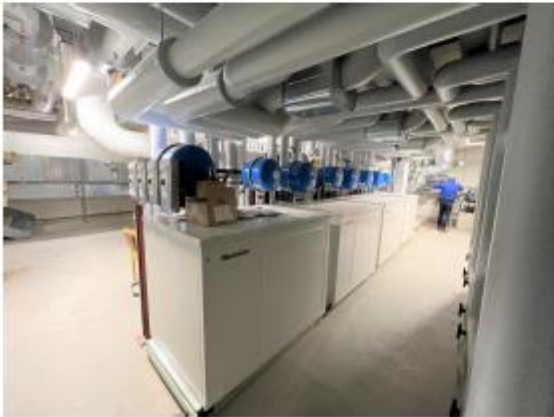
- Vier Wärmepumpen
- Umrüstung auf passive Kühlung möglich

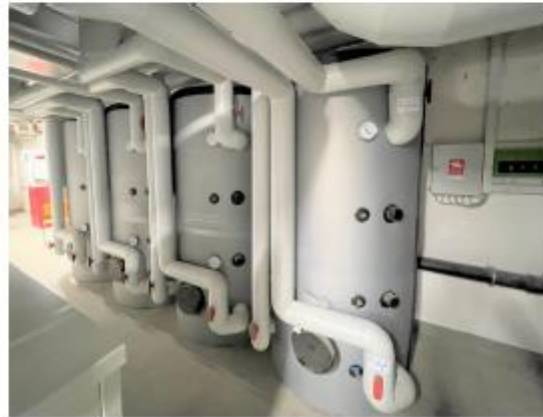
- Pufferspeicher
- Einbindung der vorhandenen Fernwärme
- Tagspeicher werden hydraulisch integriert

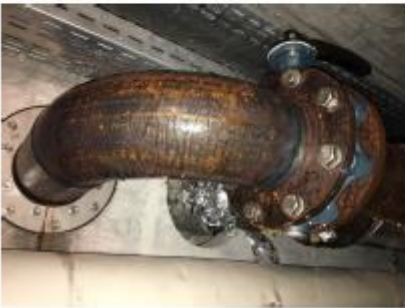
- Heiz- / Kühldecken müssen aus statischen Gründen demontiert werden
- Stillgelegte Rohrleitungen sollen demontiert werden
- Leitungen sind teilweise durch Korrosion beschädigt

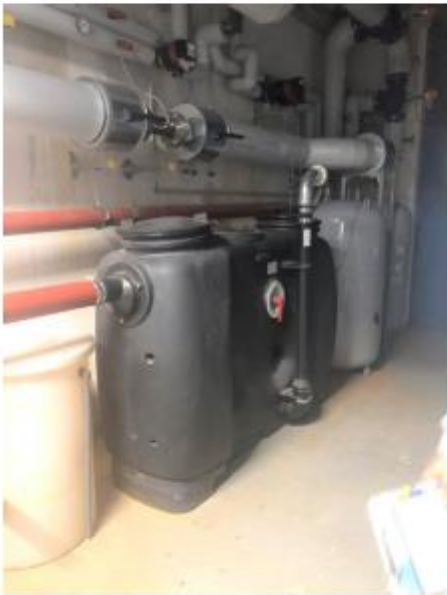
- Fettabscheider soll bestehen bleiben
- Enthärtungsanlage der Küche soll bestehen bleiben
- Warmwasserbereitung der Küche soll erneuert werden
- Erneuerung der sanitären Anlagen einschl. Leitungen
- Dezentrale Warmwasserbereitung in WCs, Putzräume und ggf. Klassen-/Fachklassenräume

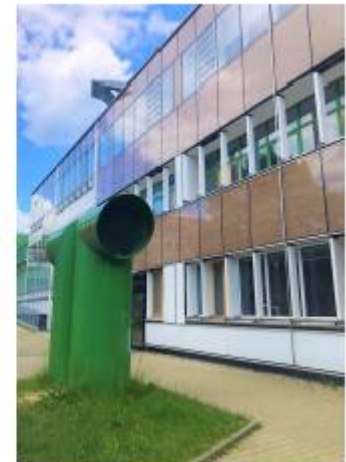
## Gesamtkonzept Heizung / Lüftung

- 4 neue Lüftungsgeräte
  - 2 der Geräte auf dem Dach zur Versorgung 1. & 2. OG
  - 2 im Untergeschoss (vorhandene, leerstehende Lüftungszentralen) zur Versorgung NWT-Bereich / Musikräume
- Kanalführung in abgehängter Decke
- Nutzung der bestehenden Lüftungstürme
- Keine wartungsrelevanten Bauteile im Kriechkeller
- Freie Fensterlüftung im Verwaltungsbereich
- Umbau Lüftungsgerät Verwaltung
  - soll zukünftig Bibliothek versorgen
- Reinigung bestehende Lüftungsgeräte von Mensa, Küche und Spülküche
- Erneuerung der Heizungshydraulik und der Leitungen
- Beheizung über vortemperierte Zuluft und Heizkörper
- Erneuerung der SW- und RW-Leitungen
- Erneuerung der sanitären Anlagen

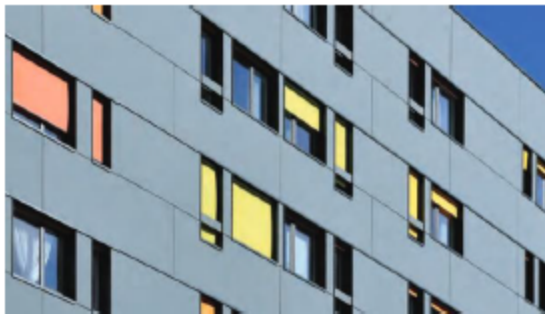
Textiler flächiger aussenseitiger oder innenseitiger lamellengestützter Sonnenschutz möglich:

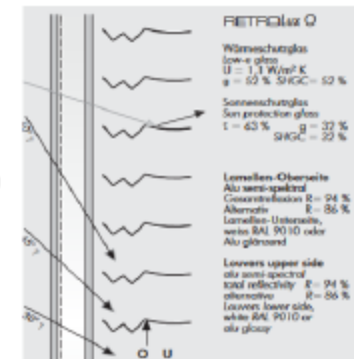
#### Effizienter Sonnenschutz mit Lichtlenkung

Gesamtenergiedurchlassgrad:  $g \leq 10\%$

Tageslichttransmission:  $t \geq 30\%$

und hohem visuellem Komfort nach Außen  
(Sichtkontakt trotz betätigtem Sonnenschutz)

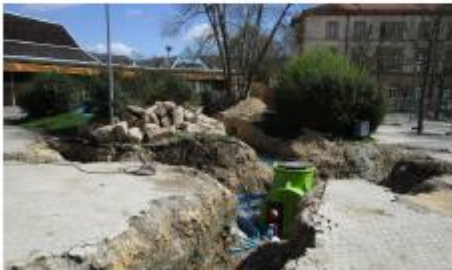
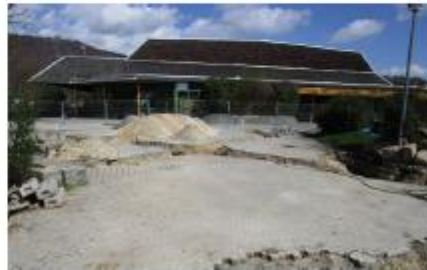
**Weiter nutzbar: Erdsondenfeld (35 Sonden je 63 m)**

**Energieentnahme aus Erdsondenfeld 2021: 135.480 kWh**

**-> Ergiebigkeit ca. 30...40 W/m (G ca. 50 W/m)**

**Regeneration** erforderlich (Wärme aus AKD entfällt)

**Wärme aus Gebäude nicht ausreichend (ca. 80.000 kWh Netto-Kühlenergie)**

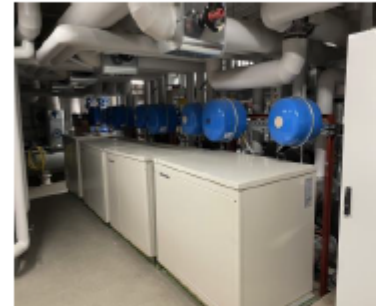
JAZ = Jahresarbeitszahl  
Kennwert für Effizienz  
einer Wärmepumpe

**Aktuell: monovalentes System**

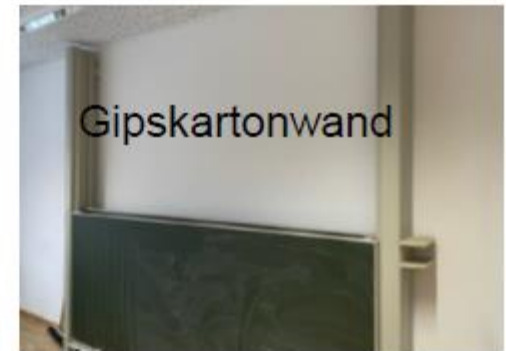
Undichtigkeiten in Anschlussbereichen  
-> Nacharbeiten erforderlich

- Luftschallschutz der Türen in Flurwänden  
Absenkdichtungen teilweise nicht mehr  
funktionsfähig

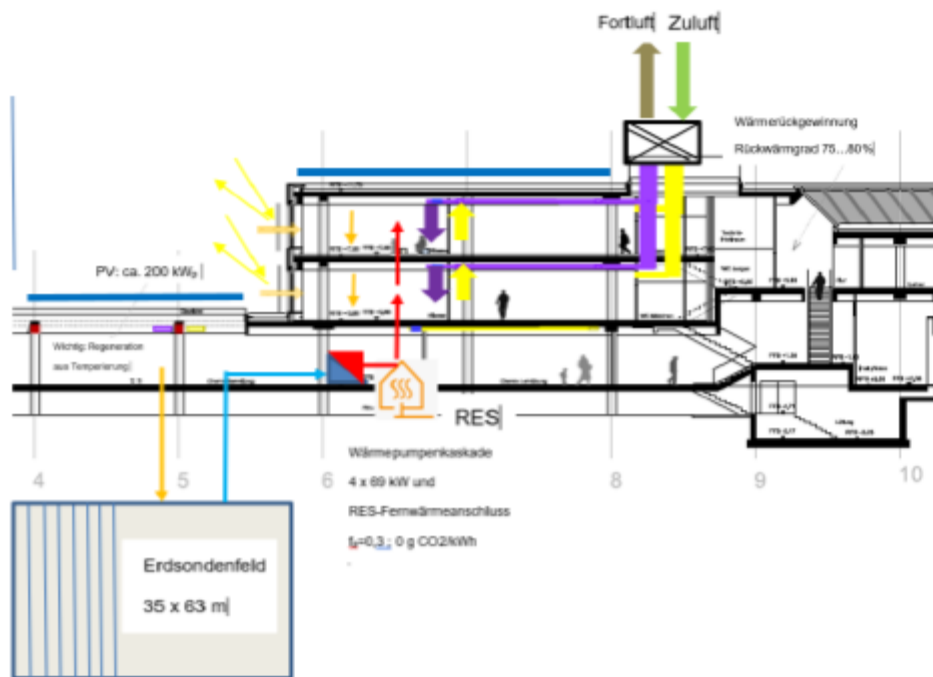
# Energiekonzept

## Komponenten:

- Wärmepumpenanlage
- Erdsondenfeld
- Fernwärmeanschluss
- Mechanische Lüftung & Wärmerückgewinnung
- Guter bis sehr guter Baulicher Wärmeschutz
- Effiziente Verschattung
- Tageslichtnutzung
- Möglichkeit der Temperierung im Sommer
- Stromproduktion über PV
